Научная статья

Восстановление стенок кристаллизаторов машин непрерывного литья заготовок из хромоциркониевой бронзы методом многопроходной сварки трением с перемешиванием

Restoration of continuous casting machine mold copper plates made of Cr–Zr bronze using multi-pass friction stir lap welding

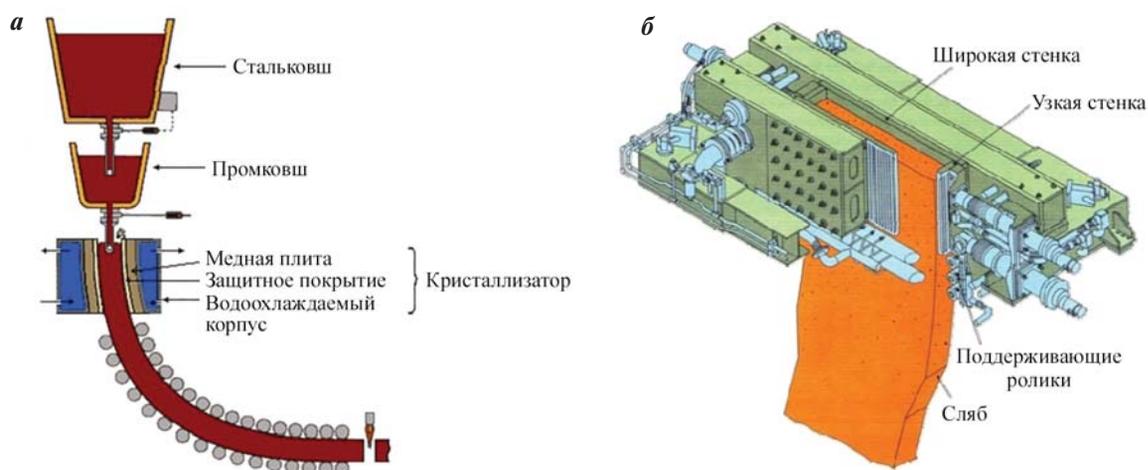
Рис. 1. Схема машины непрерывного литья заготовок (а) и конструкция кристаллизатора слябовой МНЛЗ (б)

Fig. 1. Schematic view of the slab continuous casting machine (CCM) (a) and mold design for the slab CCM (b)

Машины непрерывного литья заготовок (МНЛЗ) (рис. 1, а) обеспечивают более 96 % мирового объема производства стали [1]. Основным технологическим узлом МНЛЗ является кристаллизатор, критичным расходным компонентом которого являются водоохлаждаемые стенки (плиты) из медных сплавов (рис. 1, б). Для уменьшения их износа при эксплуатации вследствие трения корочкой затвердевающей заготовки, теплового воздействия жидкого и затвердевающего металла, а также коррозийного износа стенок в нижней части кри-

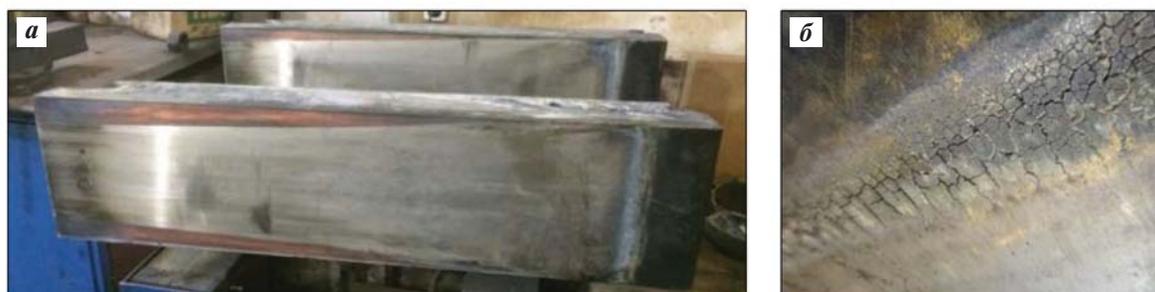
Рис. 2. Дефекты гальванических покрытий: износ (а) и тепловые трещины (б)

Fig. 2. Electroplated coatings defects: wear (a) and heat cracks (b)

Однако применяемые в качестве защитных импортные гальванические покрытия обладают серьезными недостатками: низкой стойкостью из-за значительного износа (рис. 2, а) и появлением тепловых трещин в покрытии (рис. 2, б), а также высокой стоимостью и плохой экологичностью метода гальванизации.

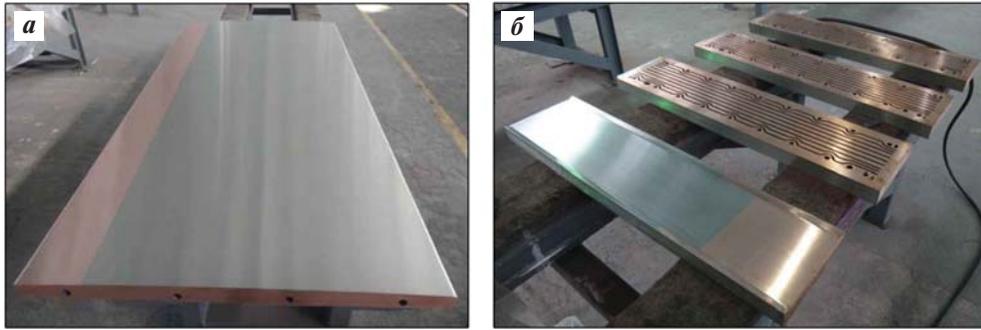
Рис. 3. Широкая (а) и узкие (б) стенки кристаллизатора слябовой МНЛЗ

Fig. 3. Slab CCM mold plates: wide (a) and narrow (b)

В России объединенными усилиями специалистов ЗАО «НПП «Машпром», ИФМ УрО РАН, ИМАШ УрО РАН, УрФУ и некоторых металлургических предприятий разработана и практически применена инновационная технология восстановительного ремонта и производства новых стенок кристаллизаторов МНЛЗ с износостойкими композиционными покрытиями [1; 3] (рис. 3).

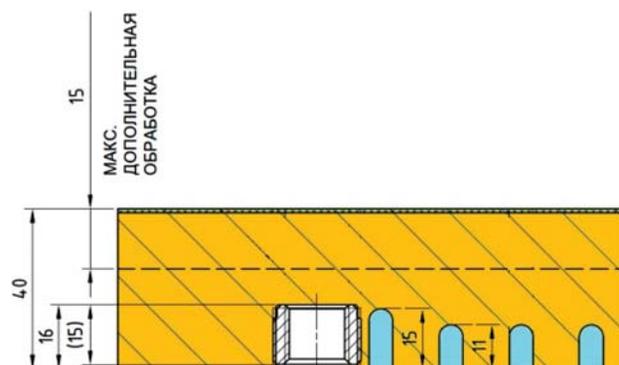
Рис. 4. Конструкция медной плиты кристаллизатора МНЛЗ

Размеры указаны в мм

Fig. 4. Schematic diagram of the copper CCM mold plate
Dimensions in mm

Однако нерешенной остается актуальная задача восстановления медных стенок кристаллизаторов после достижения ими минимально допустимой толщины. Под износ и ремонты медной плиты закладываются 10–15 мм (рис. 4), после чего дорогостоящая плита с каналами охлаждения списывается в лом, поскольку уже не соответствует необходимым требованиям по механическим характеристикам.

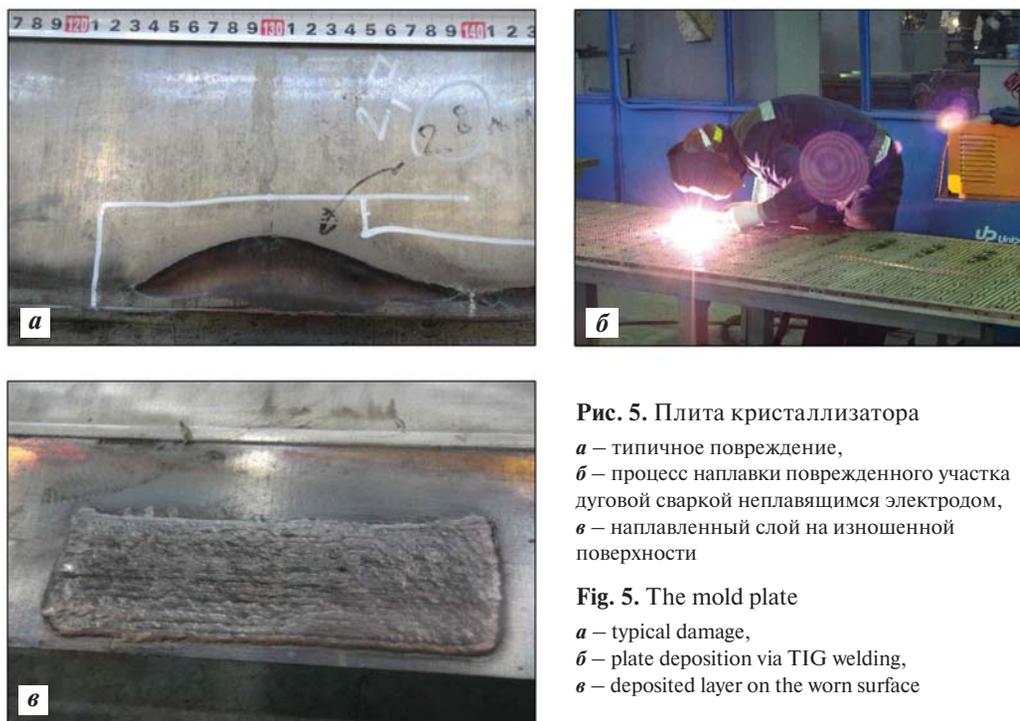
Рис. 5. Плита кристаллизатора

а – типичное повреждение,
б – процесс наплавки поврежденного участка
 дуговой сваркой неплавящимся электродом,
в – наплавленный слой на изношенной
 поверхности

Fig. 5. The mold plate

a – typical damage,
b – plate deposition via TIG welding,
c – deposited layer on the worn surface

Восстановление медных плит кристаллизаторов МНЛЗ в настоящее время осуществляется дуговой наплавкой неплавящимся электродом в инертных газах (рис. 5). Процесс показал низкую технологичность применительно к данному изделию из-за металлургических особенностей сварки этого материала. Медь и ее сплавы отличаются высокие теплопроводность, теплоемкость, коэффициент термического расширения, склонность к образованию горячих трещин и пор. При

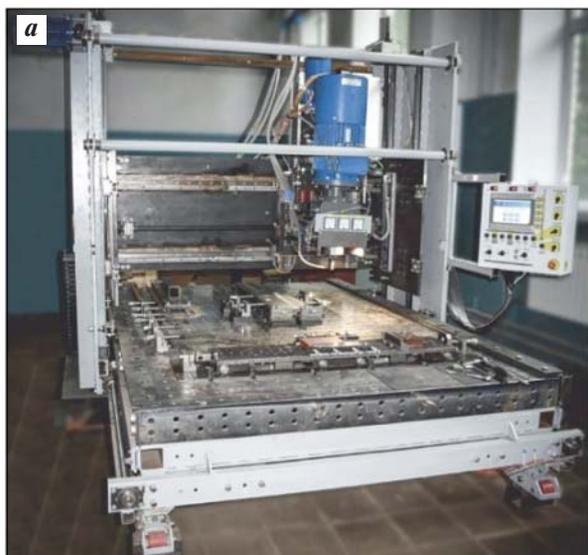
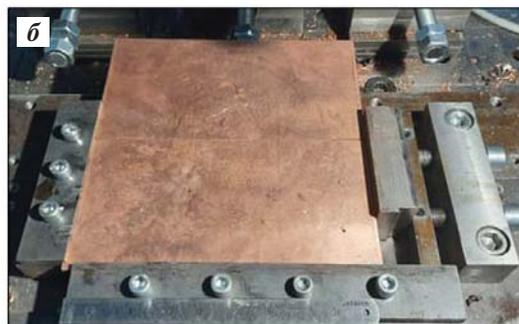
Рис. 6. Установка для СТП: общий вид (а) и оснастка для закрепления восстанавливаемой плиты и присадочного материала на сварочном столе (б)

Fig. 6. FSW machine: general view (a) and equipment for securing restorable plate and filler material on the welding table (b)

Для соединения пластин «внахлест» в ИФМ УрО РАН применяли порталную сварочную установку (рис. 6, а). Закрепление заготовки на сварочном столе осуществляли с помощью оснастки, показанной на рис. 6, б. Использовали сварочный инструмент из жаропрочного сплава ЖС6К с коническим наконечником длиной 6 мм и диаметром 8 мм у основания и 6 мм у вершины (рис. 7, а). Согласно представленной на рис. 7, б принципиальной схеме плоскостной СТП вращающийся сварочный инструмент, наклоненный под углом $\alpha = 3^\circ$ против направления сварки, погружали в присадочную пластину, создавая зону сверхпластичности. Нагрев зоны сварки происходил в результате трения вращающихся наконечника и заплечика инструмента, а также интенсивной пластической деформации металла пластины. Нагрев пластифицировал материал вокруг наконечника и в результате вращения по мере поступательного перемещения инструмента происходили перемешивание материала и его механический перенос от передней к задней кромке инструмента для заполнения шва. Заплечик инструмента оказывал давление на поверхность пластины и таким образом удерживал вблизи нее поток пластифицированно-

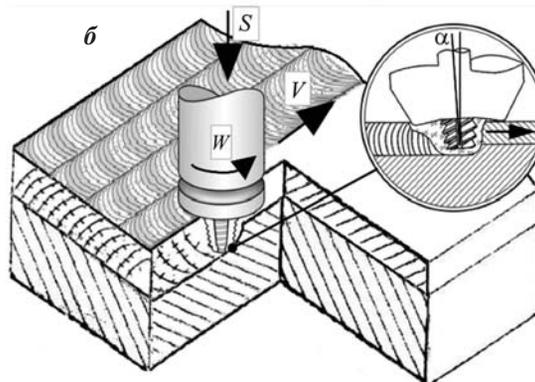
Рис. 7. Внешний вид сварочного инструмента из жаропрочного сплава (а) и схема процесса плоскостной СТП (б)
 S – нагрузка; W – скорость вращения инструмента, об/мин; V – скорость сварки, мм/мин; α – угол наклона, град

Fig. 7. Heat-resistant stir tool (a) and schematic drawing of multi-pass FSLW (b)

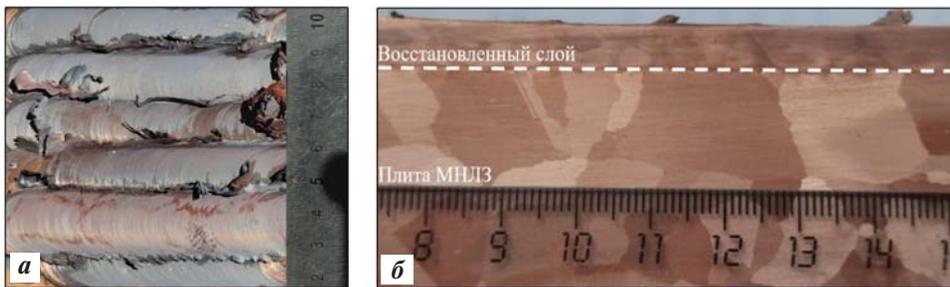
Рис. 8. Вид восстановленного СТП-слоя (*а*) и макроструктура восстановленного слоя и подложки в поперечном сечении (*б*)

Fig. 8. Appearance of the FSW restored layer (*a*) and macrostructure of the restored layer and substrate in a transverse cross-section (*b*)

Рис. 8, б показывает также, что многопроходная плоскостная сварка с шагом в 6 мм формирует на поверхности плиты сплошной нанесенный слой бронзы толщиной ~5 мм, образованный в результате частичного перекрытия сварных соединений. Указанный восстановленный слой имеет относительно однородную макроструктуру. Не выявлено видимых дефектов сплошности в виде разрывов, трещин и пор как по всему сечению сварного соединения, так и по границе плоскостного соединения нанесенного материала с металлом восстанавливаемой плиты.

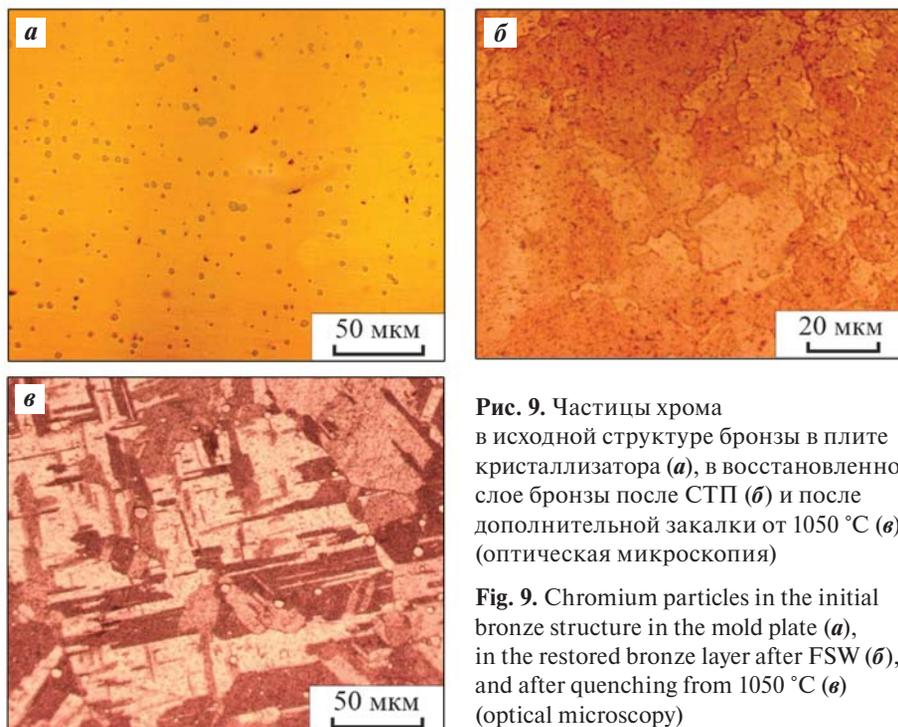
Рис. 9. Частицы хрома в исходной структуре бронзы в плите кристаллизатора (*а*), в восстановленном слое бронзы после СТП (*б*) и после дополнительной закалки от 1050°C (*в*) (оптическая микроскопия)

Fig. 9. Chromium particles in the initial bronze structure in the mold plate (*a*), in the restored bronze layer after FSW (*b*), and after quenching from 1050°C (*c*) (optical microscopy)

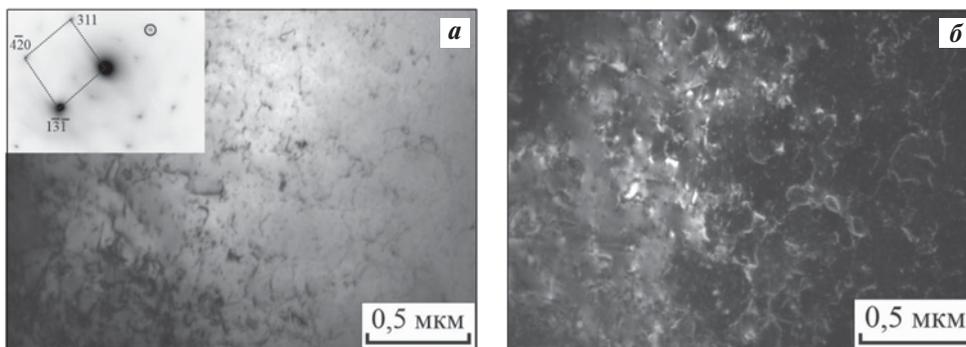
Рис. 10. Исходная структура бронзы из плиты кристаллизатора МНЛЗ (ПЭМ)

а – светлопольное изображение и картина микродифракции, ось зоны [125]; б – темнопольное изображение в рефлексе $\bar{1}31_{Cu}$

Fig. 10. Initial microstructure of the Cr–Zr bronze (TEM)

а – bright-field image and electron-diffraction pattern, zone axis [125]; б – dark-field image in the $\bar{1}31_{Cu}$ reflection

По данным просвечивающей электронной микроскопии в зернах меди присутствует также некоторое количество дислокаций (рис. 10). Однако повышенная твердость восстанавливаемой плиты кристаллизатора МНЛЗ, которая составляет 116–

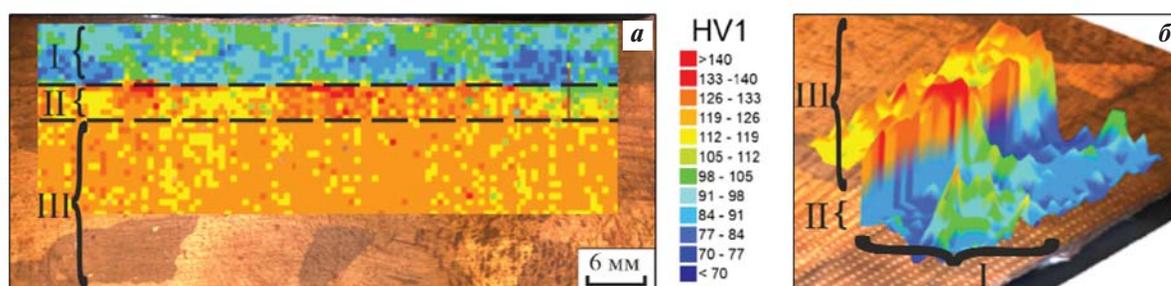
Рис. 11. Распределение твердости по сечению сварного соединения: 2D-карта (а) и 3D-профиль (б)

I – восстановленный способом СТП слой бронзы (зона перемешивания); II – зона термомеханического влияния; III – исходный (основной) металл плиты кристаллизатора

I – stir zone of the restored layer; II – thermomechanically affected zone; III – initial (base) metal of the mold plate

дости (рис. 11) и график изменения твердости по глубине сварного соединения (рис. 12, кр. I) свидетельствуют о снижении в результате многопроходной СТП твердости нанесенного слоя до 85–105 HV1 по сравнению с исходной твердостью плиты кристаллизатора МНЛЗ (116–126 HV1), а также об отсутствии заметных различий (перепадов) в значениях *HV* в зоне перекрытия соседних проходов. В зоне термомеханического влияния (см. рис. 11, зона II) отмечается незначительный рост твердости по сравнению с ее уровнем у исходного (основного) металла плиты кристаллизатора, обусловленный деформированием тонкого поверхностного слоя плиты вращающимся сварочным инструментом.

Таким образом, выраженное снижение твердости в зоне перемешивания от 116–126 HV1 (исходная твердость плиты кристаллизатора МНЛЗ) до 85–105 HV1 (см. рис. 11 и 12), наблюдаемое, несмотря на сильное (на порядки) измельчение зеренной структуры бронзы (см. рис. 8, б и 14), связано с

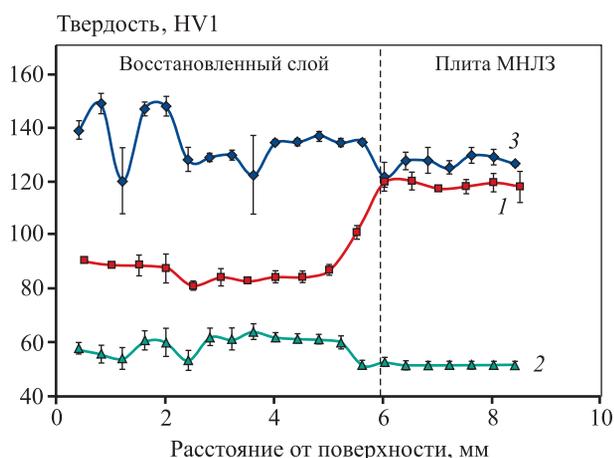
Рис. 12. Распределение твердости в восстановленном слое Cr–Zr-бронзы и плите кристаллизатора МНЛЗ после различных технологических операций

1 – СТП; 2 – СТП + закалка от 1050 °С;
3 – СТП + закалка от 1050 °С + старение при 450 °С

Fig. 12. Hardness distribution in the restored layer and the mold plate after various technological operations

1 – FSW; 2 – FSW + quenching 1050 °С;
3 – FSW + quenching 1050 °С + aging at 450 °С

Последующее после закалки старение при $t = 450\text{ }^\circ\text{C}$ вызывает упрочнение закаленного сварного соединения до 120–150 HV1 (см. рис. 12, кр. 3), несмотря на сохранение в структуре восстановленного слоя крупных зерен (см. рис. 17, в, г), сформировавшихся при нагреве под закалку до температу-

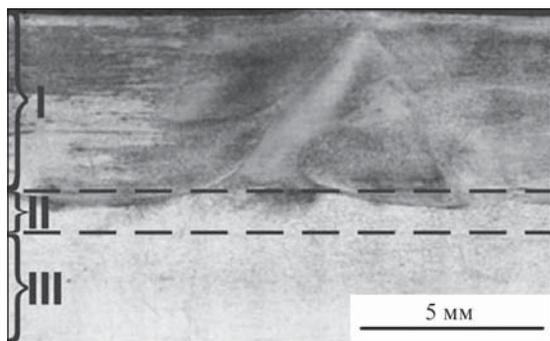
Рис. 13. Общий вид поперечного шлифа сварного соединения хромоциркониевой бронзы

I – восстановленный способом СТП слой (зона перемешивания);
II – зона термомеханического влияния;
III – исходный (основной) металл плиты кристаллизатора

Оптическая металлография показывает, что в нанесенном слое бронзы происходит сильное диспергирование структуры с образованием в сварном шве (рис. 13) зон с разной зернистостью — от единиц до десятков микрометров (рис. 14). В верх-

ней части восстановленного способом СТП слоя (зоны перемешивания) (см. рис. 13) формируется мелкозернистая равноосная рекристаллизованная структура с размером зерна около 5 мкм (см. рис. 14, а). Величина рекристаллизованных зерен в зоне перемешивания преимущественно находится в пределах от 5 до 15 мкм, однако на разной глубине от поверхности наблюдаются участки и полосы шириной до нескольких сотен микрометров с размером зерна до 20–50 мкм (см. рис. 14, б, в).

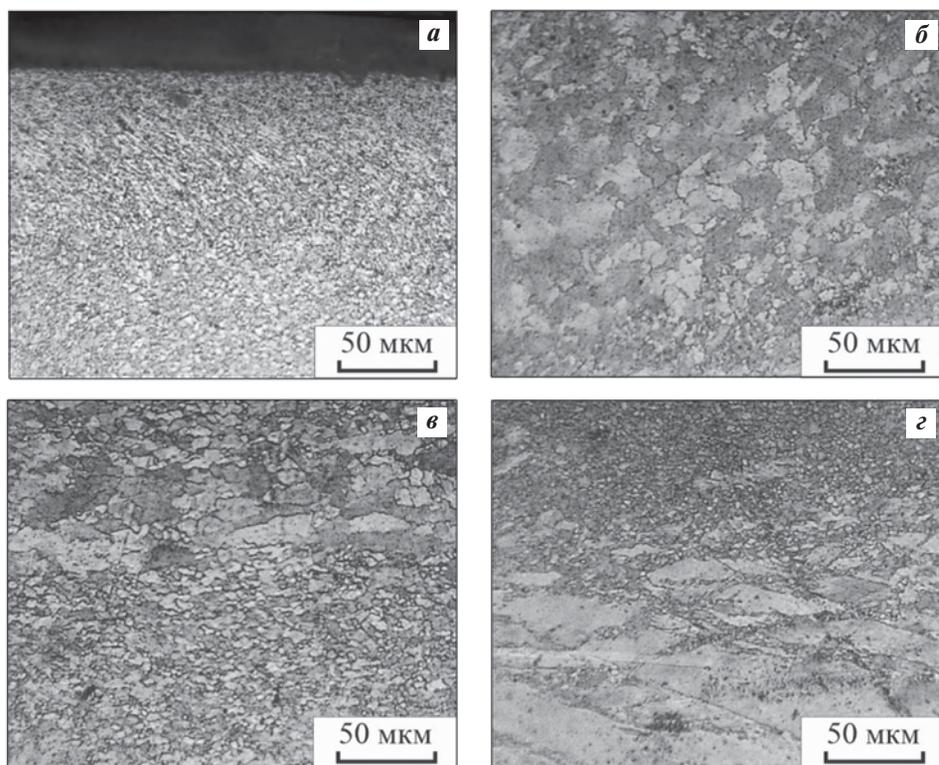
Рис. 14. Структура хромоциркониевой бронзы в восстановленном слое плиты кристаллизатора МНЛЗ после СТП (оптическая микроскопия)

a – вблизи поверхности; *б* – в центральной части восстановленного слоя, *в* – на границе участков с разноразмерной структурой, *г* – в переходной зоне с основным металлом

Fig. 14. Structure of chromium-zirconium bronze in the restored layer of the continuous caster mold plate after FSW (optical microscopy)

a – near the surface; *б* – mid area, *в* – area of variable grain structure, *г* – the transition zone «layer – base metal»

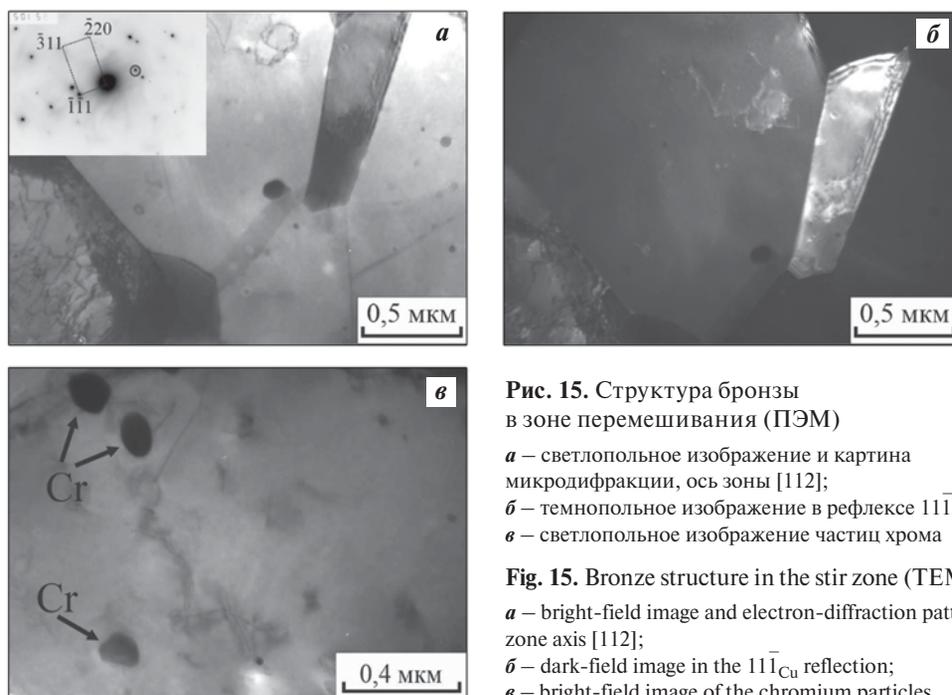
Рис. 15. Структура бронзы в зоне перемешивания (ПЭМ)

a – светлопольное изображение и картина микродифракции, ось зоны [112];
б – темнопольное изображение в рефлексе $1\bar{1}1_{Cu}$;
в – светлопольное изображение частиц хрома

Просвечивающая электронная микроскопия выявляет в зоне перемешивания участки с деформированными зернами, но также фиксируется достаточно много и чистых рекристаллизованных зерен с широкими полосчатыми границами (рис. 15 а, б). Внутри зерен наблюдаются частицы хрома (рис. 15, в), причем их размер может достигать 100 нм. Нагрев до высоких температур и интенсивная пластическая деформация в ходе многопроходной СТП вызывают развитие процессов динамической рекристаллизации позади инструмента и укрупнения частиц упрочняющих фаз (перестаривания). Выше (см. рис. 9, б) показано, что СТП не приводит к полному деформационному растворению крупных (до 5 мкм) частиц хрома, присутствовавших в структуре исходной плиты (см. рис. 9, а). Следовательно, такие относительно крупные частицы хрома не оказывают определяющего влияния на твердость материала.

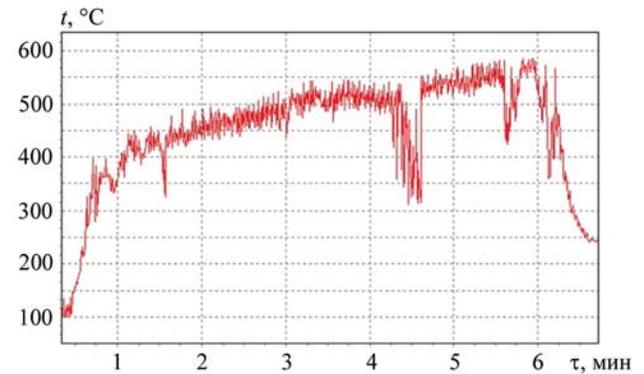
Рис. 16. Изменение температуры на периферии заплечика сварочного инструмента в процессе плоскостной СТП хромоциркониевой бронзы

Fig. 16. Temperature variation at the periphery of the welding tool shoulder during FSW of Cr–Zr bronze

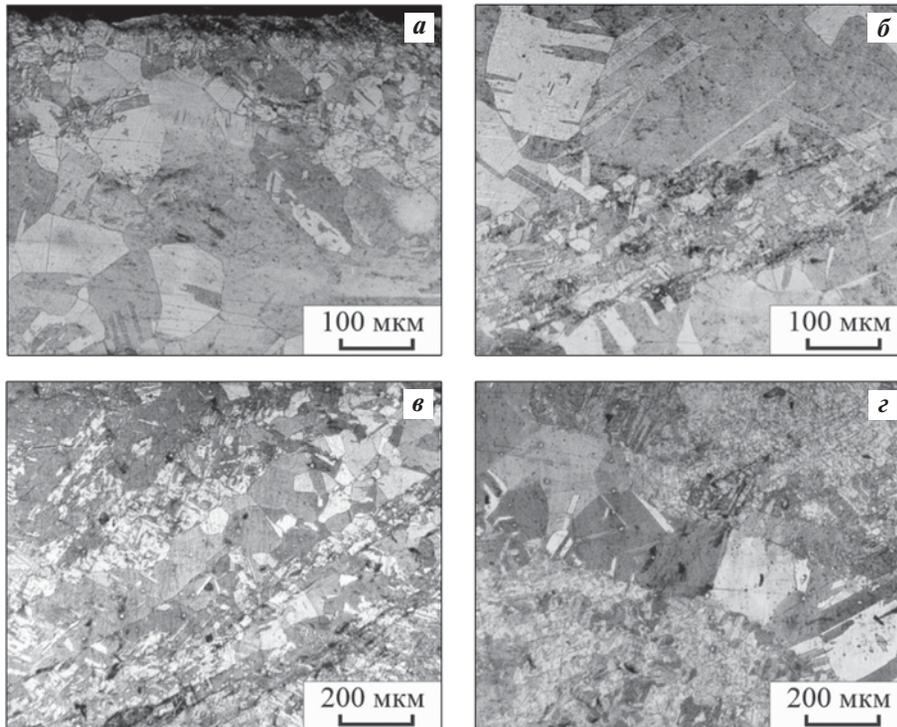
Рис. 17. Структура хромоциркониевой бронзы в восстановленном слое плиты кристаллизатора МНЛЗ после различных термических обработок (оптическая микроскопия)

а, б – СТП + закалка от 1050 °С; в, г – СТП + закалка от 1050 °С + старение при 450 °С
а, в – вблизи поверхности; б, г – в центральной части восстановленного слоя

Закалка от 1050 °С приводит к сильному росту многих зерен в слое, восстановленном многопро-

ходной СТП (рис. 17, а, б), в результате развития процессов рекристаллизации при высокотемпературной выдержке под закалку. Росту рекристаллизованного зерна способствует термическое растворение дисперсных упрочняющих фаз (частиц

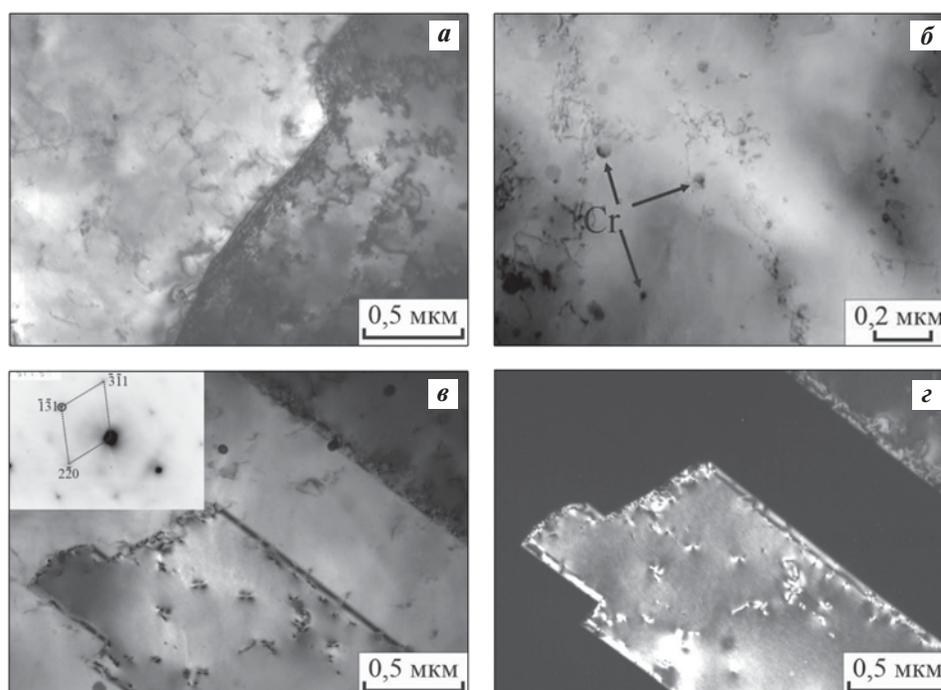
Рис. 18. Структура бронзы в зоне перемешивания СТП на глубине 1 мм (а, б) и 4 мм (в, г) после закалки от $1050\text{ }^\circ\text{C}$ (ПЭМ)

а, б – светлопольные изображения; в – светлопольное изображение и картина микродифракции, ось зоны [114], г – темнопольное изображение в рефлексе $\bar{1}\bar{3}1_{\text{Cu}}$

Fig. 18. Bronze structure in the stir zone of FSW joint at a depth of 1 mm (а, б) and at a depth of 4 mm (в, г) after quenching from $1050\text{ }^\circ\text{C}$ (TEM)

а, б – bright-field images; в – bright-field image and electron-diffraction pattern, zone axis [114]; г – dark-field image in the $\bar{1}\bar{3}1_{\text{Cu}}$ reflection

(рис. 18, а), а также не растворившиеся дисперсные (до 30 нм) частицы Cr (рис. 18, б) и двойники (рис. 18, в, г). На рис. 18, в, г наблюдается также деформационный контраст в виде «крыльев бабочки» или дуг. Наличие на структурных снимках подобного контраста, а также контраста в виде «кофейных зерен» и «колец» указывает на возникновение в структуре когерентно связанных с матрицей зон Гинье—Престона [44; 45] или формирующихся зародышей частиц хрома, которые создают вокруг себя поле упругих напряжений в матрице [46]. Появление после закалки в воде таких структурных особенностей, характерных для состаренной бронзы [44–46], может быть связано с использованием запаянной ампулы в процессе высокотемпературного нагрева образца, что привело к задержке его охлаждения.

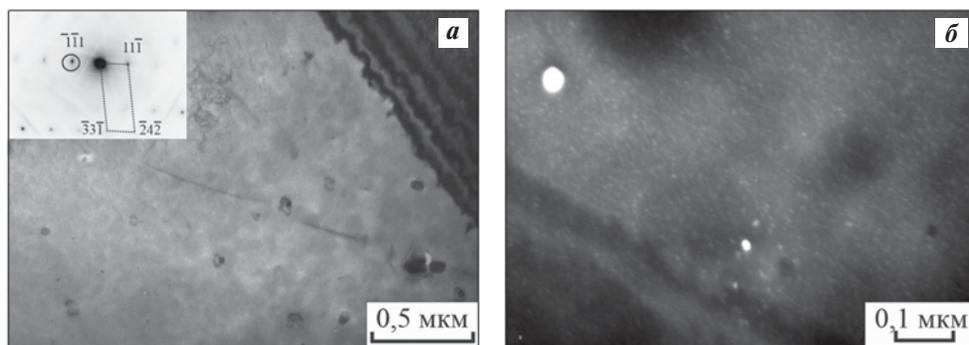
Рис. 19. Структура бронзы в зоне перемешивания СТП на глубине 1 мм после закалки от 1050 °С и старения при 450 °С (ПЭМ)

a – светлопольное изображение и картина микродифракции, ось зоны [123];
